KM 0+405. Poczatek istniejacego chodnika o nawierzchni z płyttek betonowych 30X30. Poczatek remontu chodnika o nawierzchni z kostki betonowej.

**Wykonawca:** Kujawsko-Pomorski powiat sejmowski, gmina Kamień Kąpieliski.  
Dz. nr 1581, 3915, 3918  
Gmina Kamień Kąpieliski ul. Piasek Odrozdziński 35a-40 Kamień Kąpieliski  
Poczt. 15-123/07/07

WYKONAWCA:	15-123/07/07	DATA:	04.2018	SKALA:	1:200
PROJEKTANT:	mgr inż. Roman Sankiewicz	UPRZEMIAN:	1469/19/4	PROJEKT:	
OPRACOWANIE:	mgr inż. Andrzej Malinowski

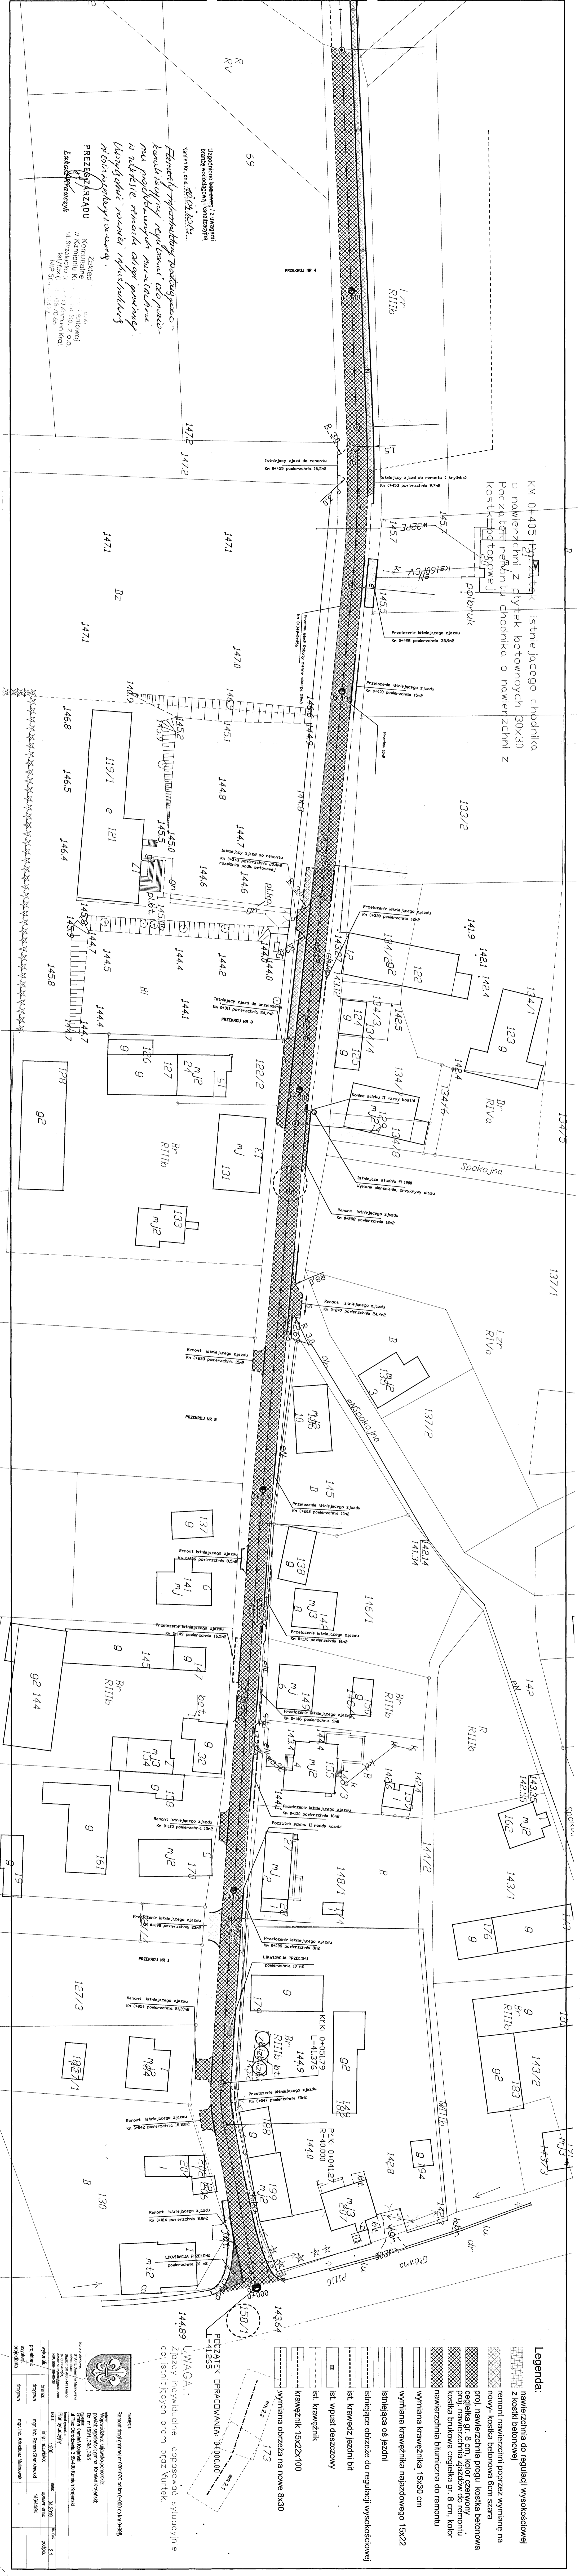
Przebieg istniejacego zjazdu Kn 0+428 powierzchnia 38,9m2

Renom istniejacego zjazdu Kn 0+247 powierzchnia 24,4m2

Przebieg istniejacego zjazdu Kn 0+149 powierzchnia 16,5m2

Przebieg istniejacego zjazdu Kn 0+104 powierzchnia 8,0m2

**UWAGI:**  
Zjazd indywidualnie dostosować sytuacyjnie do istniejących bram oraz murtek.
